# ENDE-PREVENCIÓN

Comité Corporativo Seguridad y Salud Ocupacional

FEBRERO 2018

## 2. ANÁLISIS DE CASO

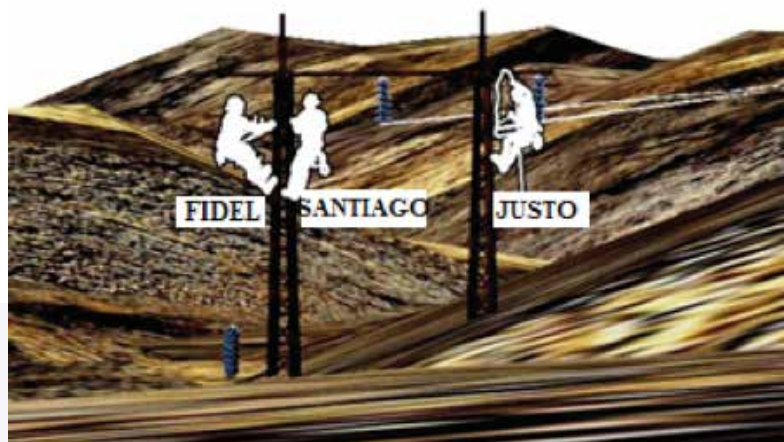
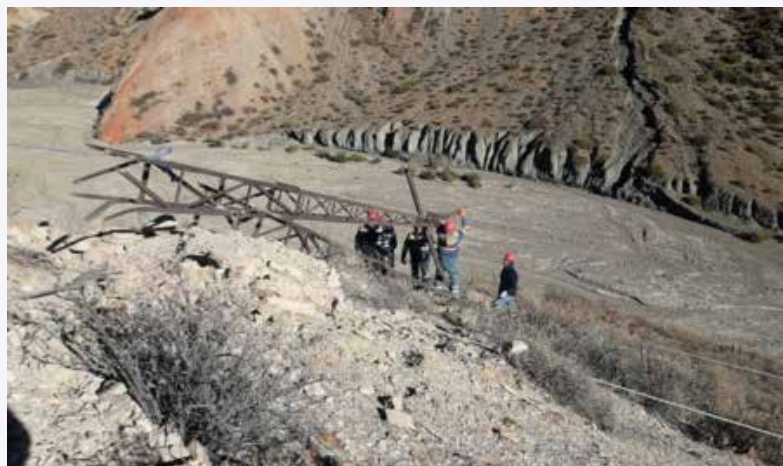
- Una vez en el lugar de trabajo, se identifica que la estructura en H se encontraba caída y que la base de ambas torres reticuladas estaba corroída; era un trabajo similar al del día anterior, por tanto proceden a realizar la reposición de la estructura.

- Para la reparación de la estructura, el grupo de trabajo primero procede a cortar y retirar aproximadamente 20 cm de la base de ambas torres y a liberar y desarmar los conductores para poder replantar las torres.

- Excavan y generan una profundidad de empotramiento de aprox 1 m para la base de la torre correspondiente al lado norte, fase A y aprox. 90 cm para la base de la torre del lado sud, fase C. Inmediatamente después levantan, replantan y verifican la verticalidad de ambas torres.

1. Incorrecto replantado de estructura modificada (profundidad de empotramiento corta).
2. Técnica inadecuada para asegurar y generar tensión mecánica de resistencia en la estructura.
3. Trabajo en condiciones climáticas adversas.
4. Insuficiente manejo de materiales para anclaje y excavación en el sitio de la estructura (torre).
5. Deficiente atención de primeros auxilios a los accidentados.

1. Estructura con base en mal estado.
2. Falta de sistema de respuesta a emergencia (No se cuenta con Plan de Emergencias y Plan de Evacuación Médica, menos entrenamiento para el personal. El personal de Uyuni recibió capacitación en el mes de diciembre de 2016 en Soporte Básico I y Uso de Extintores)
3. Deficiencia de comunicación en la zona y acceso dificultoso al lugar de trabajo.
4. Condiciones atmosféricas adversas (ráfagas de viento constantes).
5. Identificación de Peligros y Riesgos en condiciones normales y de emergencia.
6. No se subsanó el total de observaciones de acuerdo al Informe emitido en fecha 2013 según informe del interventor administrativo.

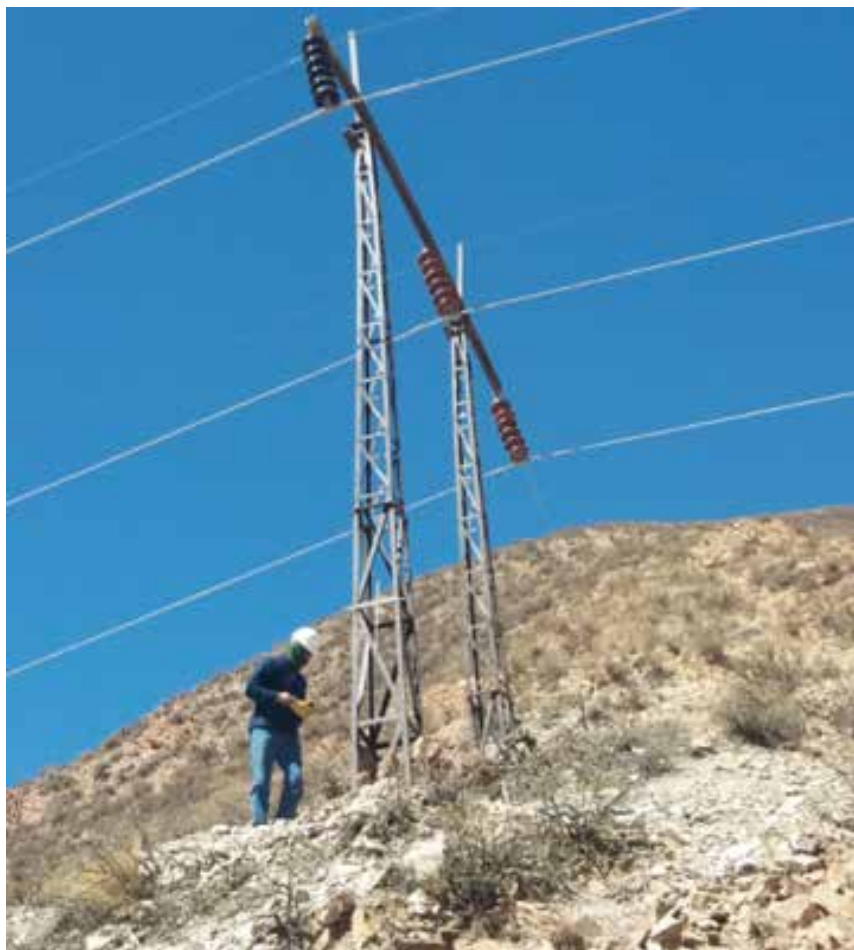
- Santiago se encontraba a la altura de la cruceta, de espaldas hacia el norte y Fidel se encontraba en sentido contrario en la misma torre, ambos esperando que desde piso les pasen la cadena de aisladores a ser instalada, inmediatamente se presenta una fuerte ráfaga de viento, la estructura comienza a inclinarse hacia el lado norte, llegando a desplomarse con los 3 electricistas que habían ascendido por la misma.
